**Prüfbericht P-BA 206-1/2016**

## Schallintensitätspegel einer Dachkonstruktion angeregt durch Regen nach DIN EN ISO 10140

**Prüfobjekt:** Dachkonstruktion bestehend aus Balken und Lattung mit Eindeckung  
aus Stahlprofilblech (Prüfobjekt S 10935-01), Typ: "Pfannenblech Typ  
2/1060"

**Prüfbericht P-BA 207-1/2016**

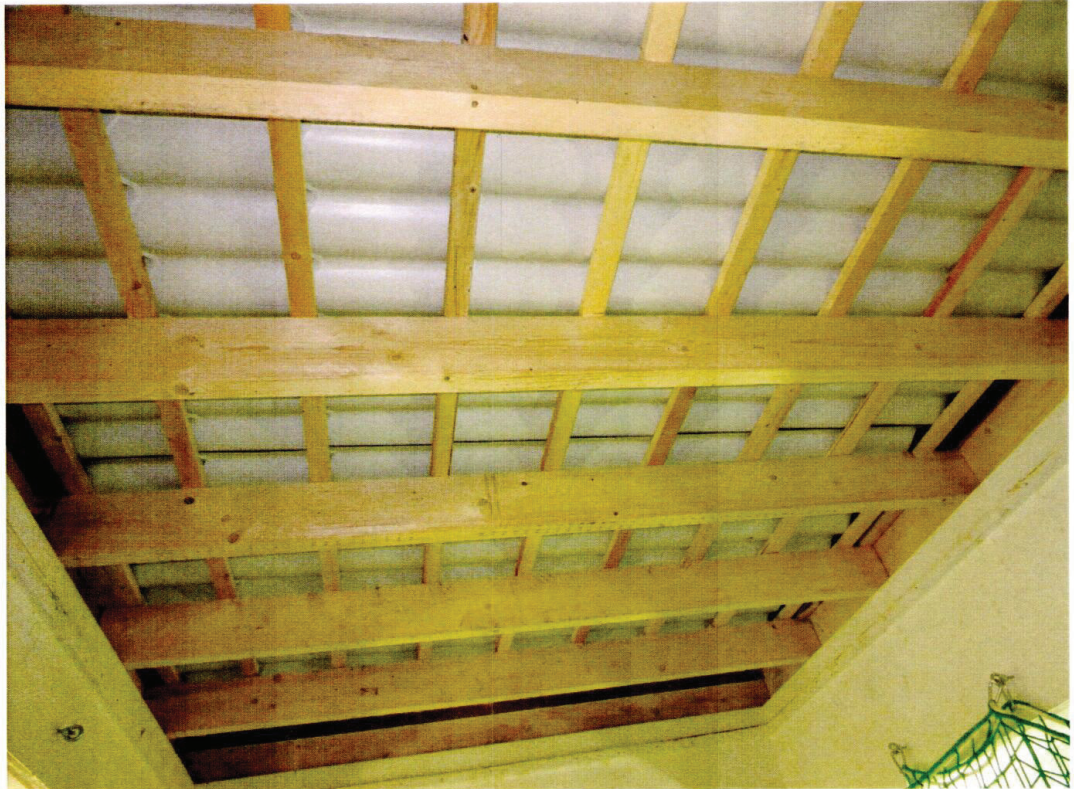
Bild 2

Dachkonstruktion bestehend aus Balken und Lattung mit Eindeckung aus Stahlprofilblech (Prüfobjekt S 10935-01),  
Typ: "Pfannenblech Typ 2/1060"

Foto des Prüfgegenstands im Prüfstand

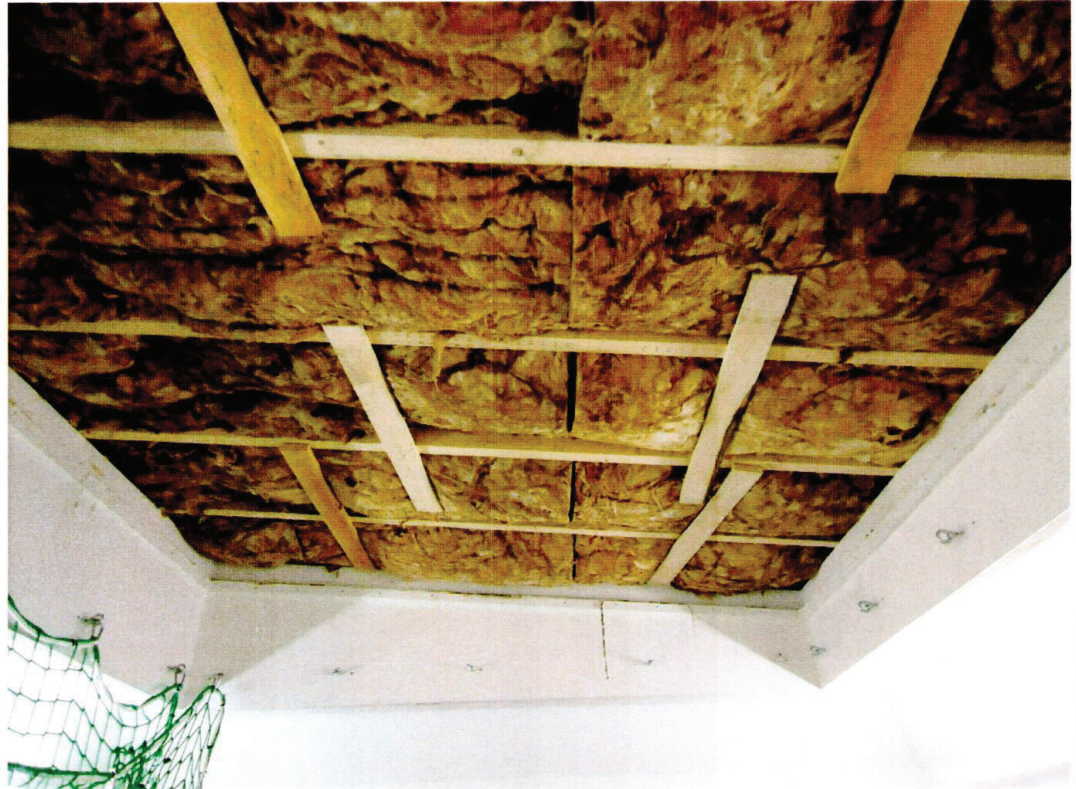
Bild 2

Dachkonstruktion bestehend aus Balken und Lattung mit Eindeckung aus Stahlprofilblech (Prüfobjekt S 10935-02), Typ: "Pfannenblech Typ 2/1060"

Foto des Prüfgegenstands im Prüfstand
